ENDUIT DE FINITION IGNIFUGE HILTI 60+ CFP-SP WB  
ENDUIT DE FINITION IGNIFUGE 120+ CFP-SP WB

# Le Guide de Dépannage

Édition 2025

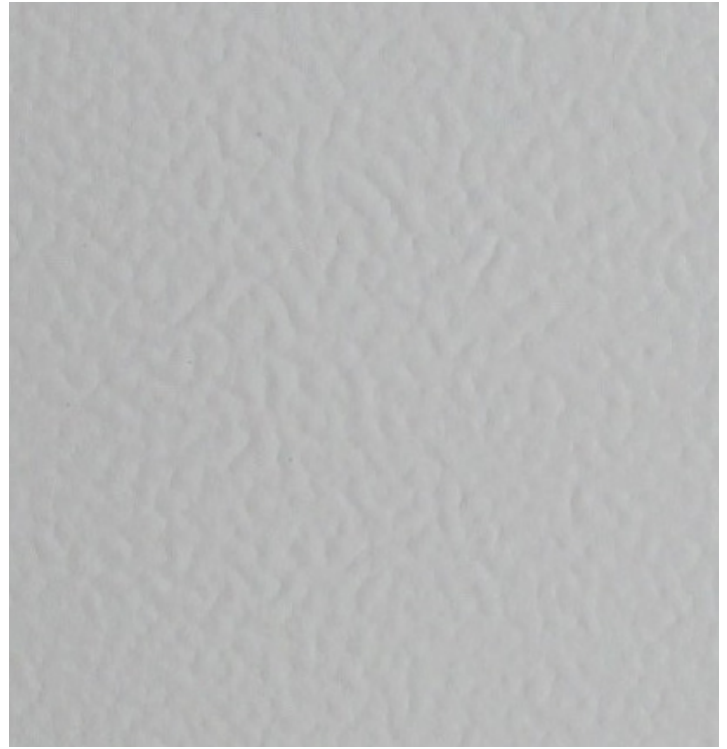
## Froissement

- Une texture ridée à la surface du produit pendant son séchage

- La WFT appliquée est supérieure à celle recommandée ou la structure revêtue est exposée à un débit d'air trop élevé.
  - Cela entraîne un effet « pelage », où la couche supérieure sèche avant que le matériau sous-jacent ait eu le temps de sécher.

- Aucune exigence en matière de sécurité incendie — aucun effet néfaste sur la résistance au feu
- Si une esthétique supérieure est requise : poncer pour obtenir une surface lisse.
- Si possible, réglez le débit d'air afin d'optimiser les caractéristiques de séchage.

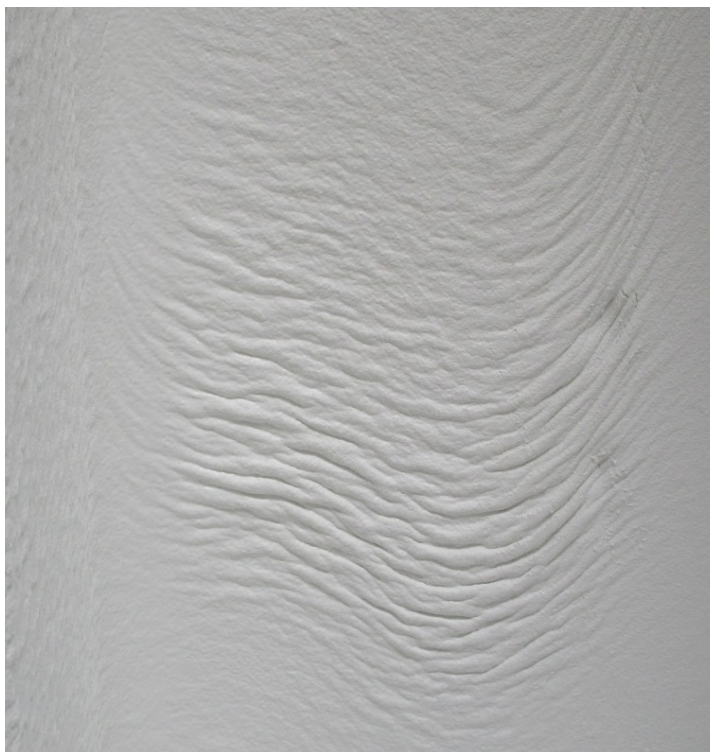
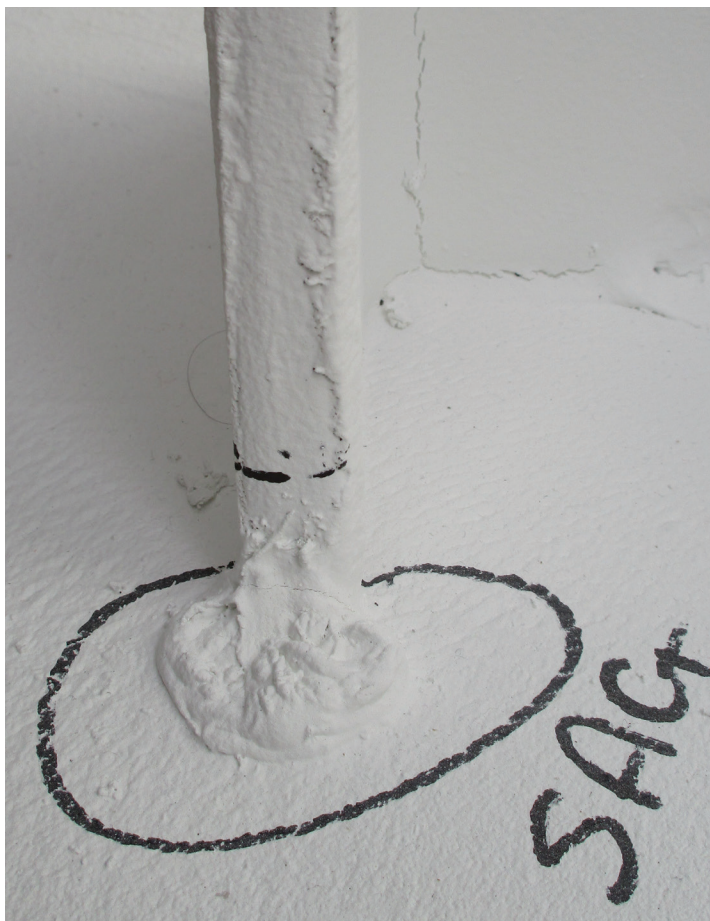
## Affaissement / fléchissement

- Le produit semble « s'affaïsser » ou « s'affaisser ».
- Souvent, des gouttes de peinture s'accumulent et coulent sur la surface.

- WFT appliqué beaucoup plus élevé que recommandé
- Le produit a été dilué avant utilisation.
- L'applicateur se tenait trop près de la structure pendant l'application.

- Aucune exigence en matière de sécurité incendie — aucun effet néfaste sur la résistance au feu
- Si une esthétique supérieure est requise : poncer pour obtenir une surface lisse.

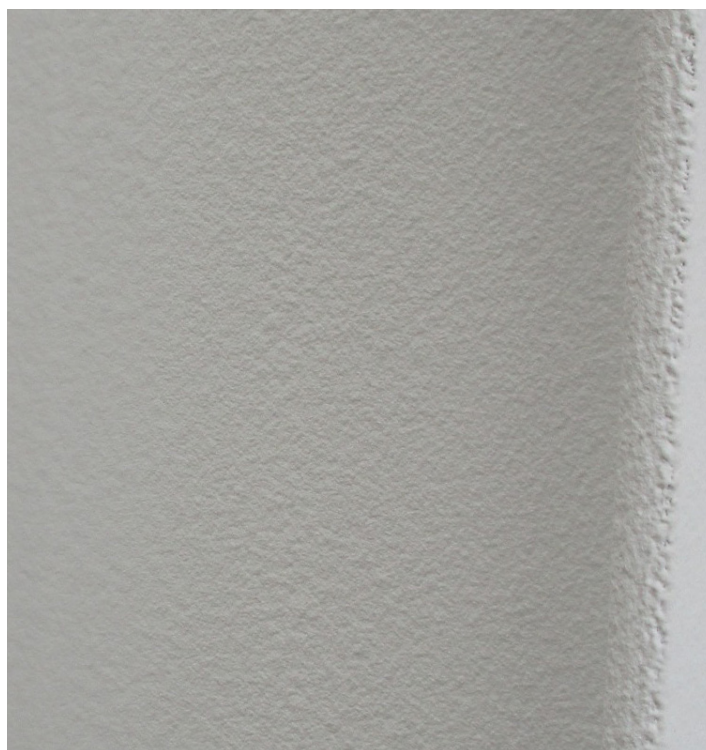
## Spray sec

- Mauvaise atomisation du matériau intumescent

- L'applicateur se tenait trop loin de la structure pendant l'application.
- Température d'application trop élevée
- Pression de la pompe trop élevée

- Aucune exigence en matière de sécurité incendie — aucun effet néfaste sur la résistance au feu
- S'assurer que les pressions de la pompe sont conformes aux recommandations du fabricant/du guide d'application Hilti.
- Assurez-vous que vous vous trouvez à une distance de pulvérisation correcte de la surface et que vous respectez les paramètres de pulvérisation du produit.
- Si une esthétique supérieure est requise : poncer pour obtenir une surface lisse.

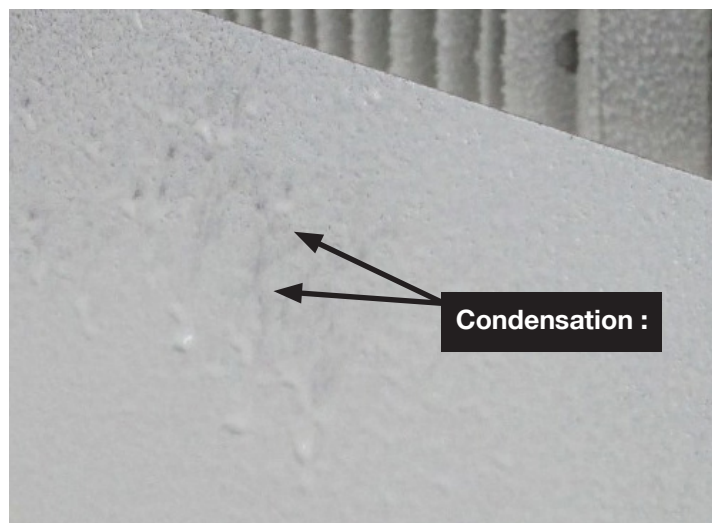
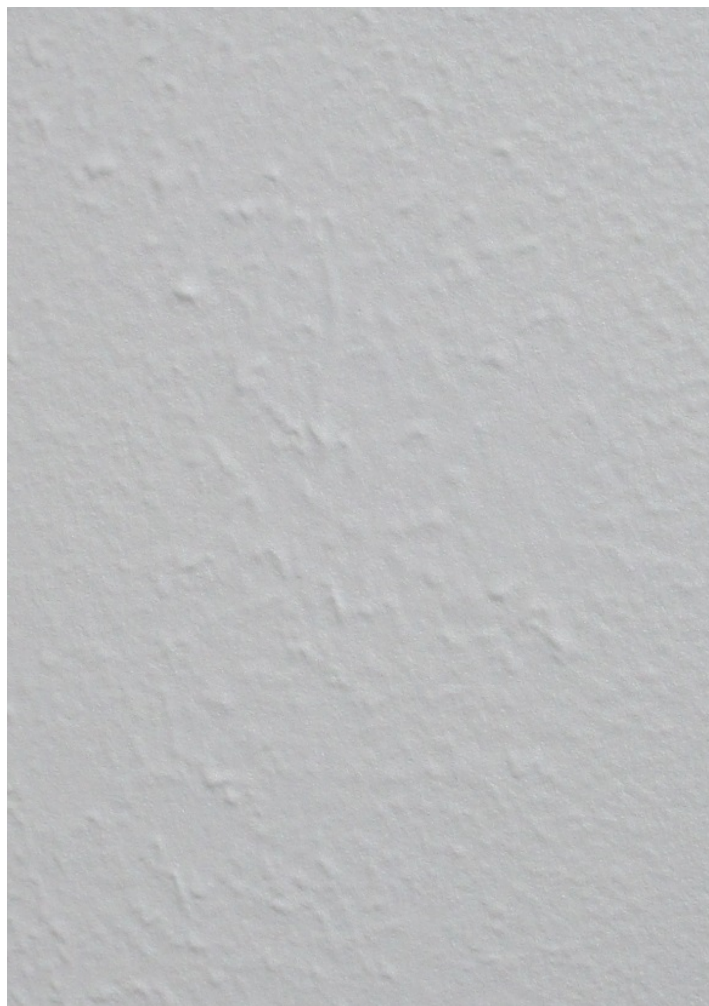
## Mauvaise tenue

- Vous obtenez des épaisseurs de film humide inférieures à celles attendues.

- Condensation ou gel sur la surface en acier
- Produit dilué utilisé
- Eau résiduelle dans la pompe de pulvérisation

- Aucune exigence en matière de sécurité incendie — aucun effet néfaste sur la résistance au feu
- Laissez sécher complètement le revêtement intumescent.
- Si une esthétique supérieure est requise : poncer jusqu'à obtenir une surface lisse.

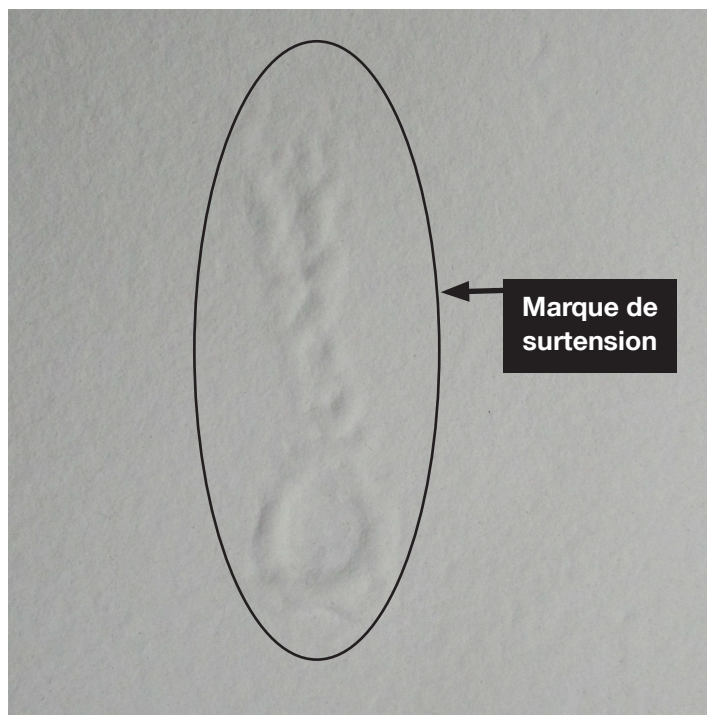
## Surpressions

- Matériau intumescent pulvérisé par une pompe sous forme de jet continu ou de jet atomisé en éventail

- Cavitation de la pompe
- Obstruction de l'embout court par des corps étrangers

- **Cavitation** : assurez-vous que le niveau d'intumescent dans l'alimentation de la pompe
- Aucune exigence en matière de sécurité incendie — aucun effet néfaste sur la résistance au feu
- Si une esthétique supérieure est requise : poncer pour obtenir une surface lisse.
- Assurez-vous que tous les raccords de la pompe sont bien serrés et qu'il n'y a pas d'air qui pénètre dans la pompe.
- Assurez-vous qu'il n'y a pas de matière sèche ou de matière soumise à un séchage à l'intérieur de la pompe qui pourrait créer un débit irrégulier.

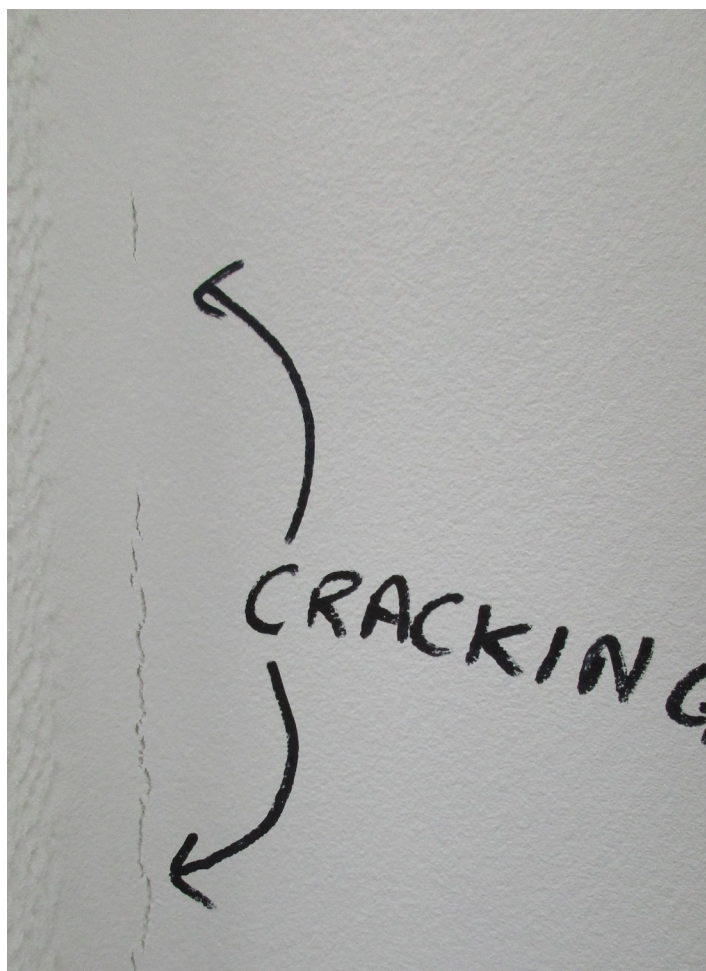
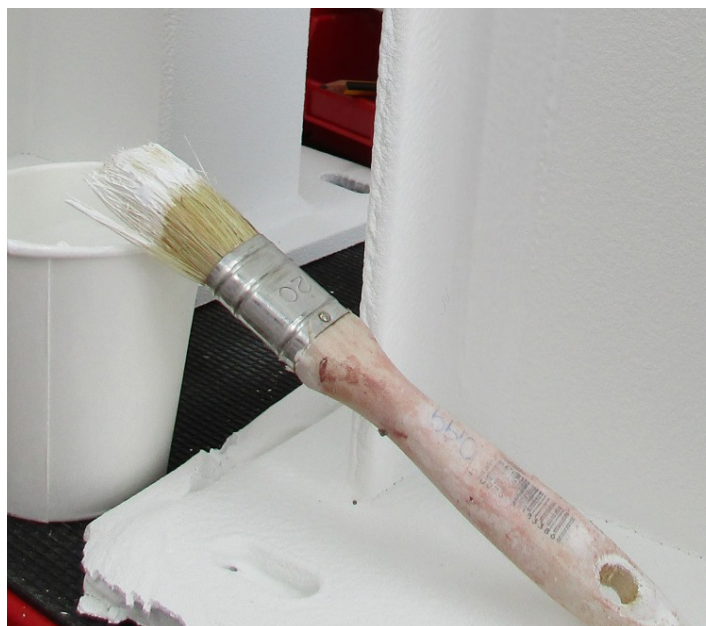
## Fissures

- Fissures physiques parcourant la surface du matériau

- Supérieur à la WFT recommandée, débit d'air élevé, faible humidité

- L'application d'un revêtement à bandes peut empêcher la formation de fissures si les conditions favorisent leur apparition.
- Pour les fissures capillaires — Aucune réparation requise du point de vue de la sécurité incendie — Aucun effet néfaste sur la résistance au feu
  - Toutes les autres fissures/fentes doivent être comblées.
- Si une esthétique supérieure est requise, appliquez une couche de produit à l'aide d'un pinceau sur la fissure.

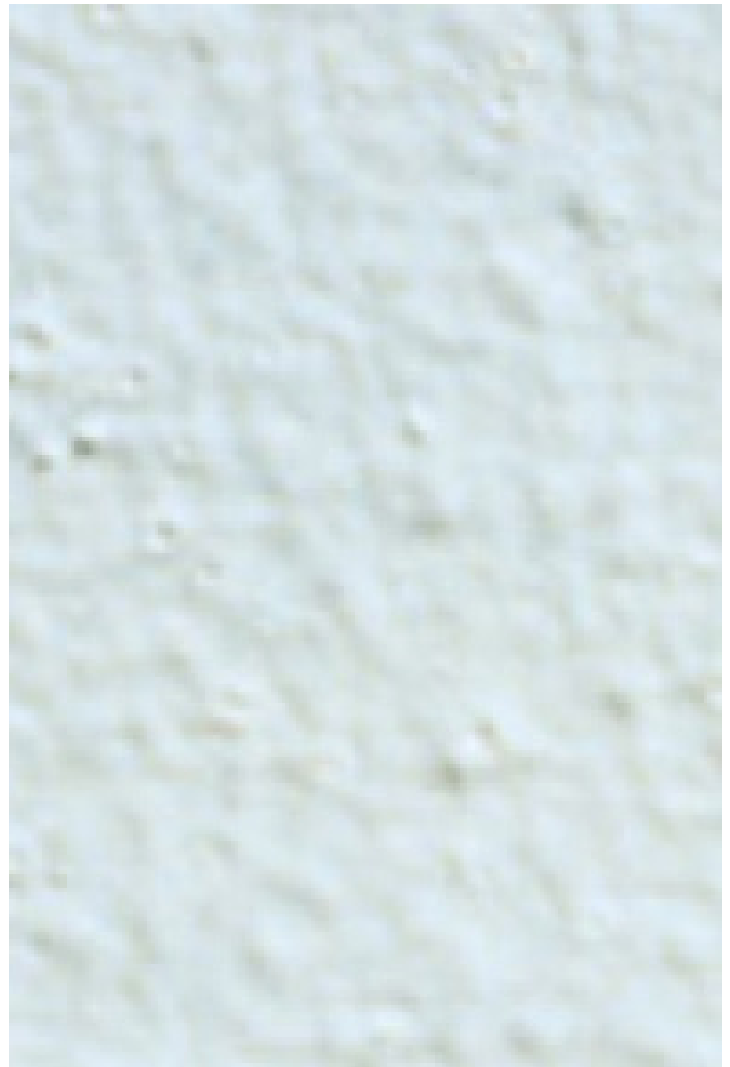
## Trous d'épingle

- Petits trous/cratères à la surface du produit

- Mauvaise atomisation
- Piégeage d'air

- Vérifiez les réglages de la pompe pour vous assurer que les paramètres sont conformes aux exigences du produit.
- Vérifiez l'embout pour détecter tout signe d'usure et, en cas de doute, remplacez-le.
- Aucune exigence en matière de sécurité incendie — aucun effet néfaste sur la résistance au feu
- Si une esthétique supérieure est requise : poncer pour obtenir une surface lisse.

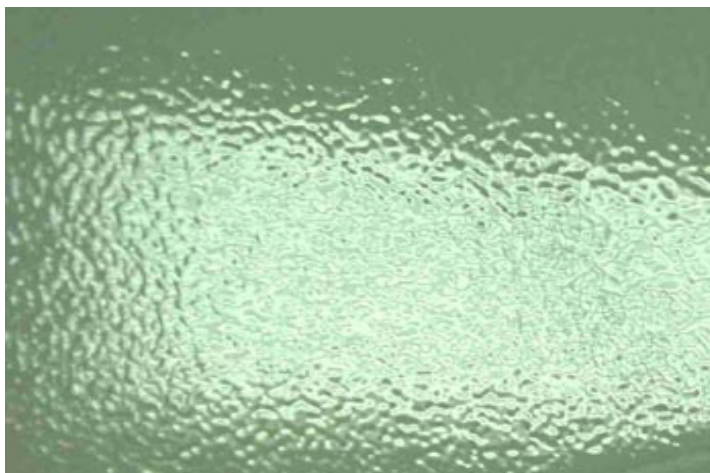
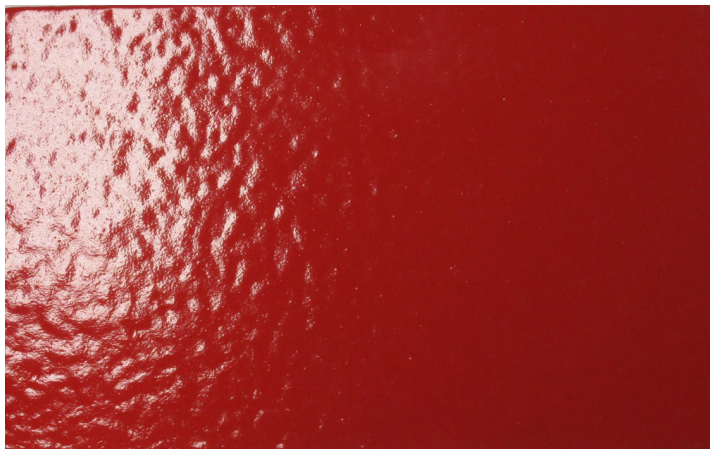
## Écorce d'orange

- Aspect rugueux, semblable à la peau d'une orange, à la surface du produit.

- Aspect normal pour les revêtements à haut pouvoir couvrant
- Les WFT élevés ont tendance à présenter un aspect peau d'orange.
- La couche de finition très brillante accentue l'apparence.

- Aucune exigence en matière de sécurité incendie — aucun effet néfaste sur la résistance au feu
- Si une esthétique supérieure est requise : poncer pour obtenir une surface lisse.

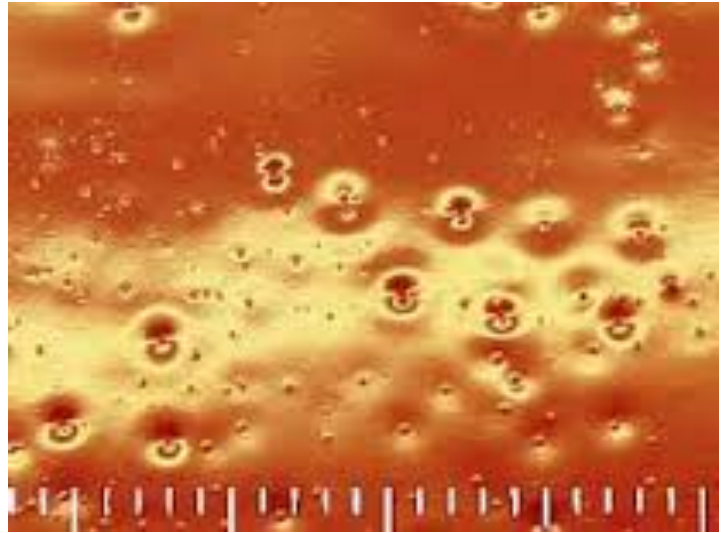
## Cratérisation (couches de finition uniquement)

- Couche supérieure marquée de piqûres

- Défaut dans la couche de finition causé par des corps étrangers
- Fréquemment observé avec les couches de finition en polyuréthane et en silicone.
- Ce n'est PAS un problème lié à l'intumescence.

- Assurez-vous que la couche de finition est bien mélangée. En cas de doute, filtrez la couche supérieure.
- Contactez le fabricant de votre couche de finition si les problèmes persistent.
- Aucune exigence en matière de sécurité incendie — aucun effet néfaste sur la résistance au feu
- Si une esthétique supérieure est requise : appliquez une couche de finition lisse et réappliquez une fine couche.

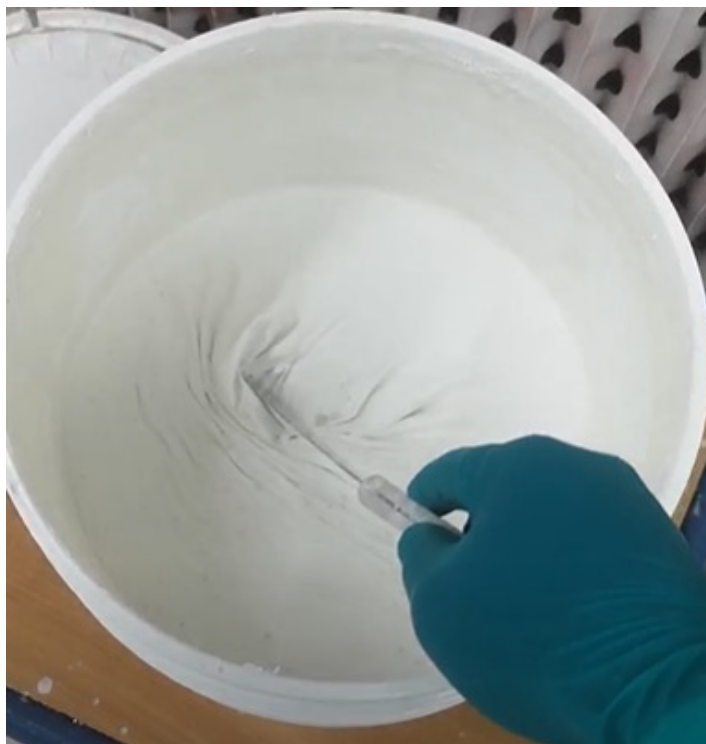
## Formation de peau dans le seau

- Des facteurs liés au temps ou à l'environnement (ventilation élevée, température élevée et/ou faible humidité) entraînent le séchage (formation d'une peau) de la peinture à la surface du seau.

- Retirez la peau qui s'est formée en la tirant à l'aide d'un objet dur inerte (spatule, couteau à palette, etc.).
- Une fois la peau entièrement retirée du seau, la peinture humide restante est prête à être utilisée.

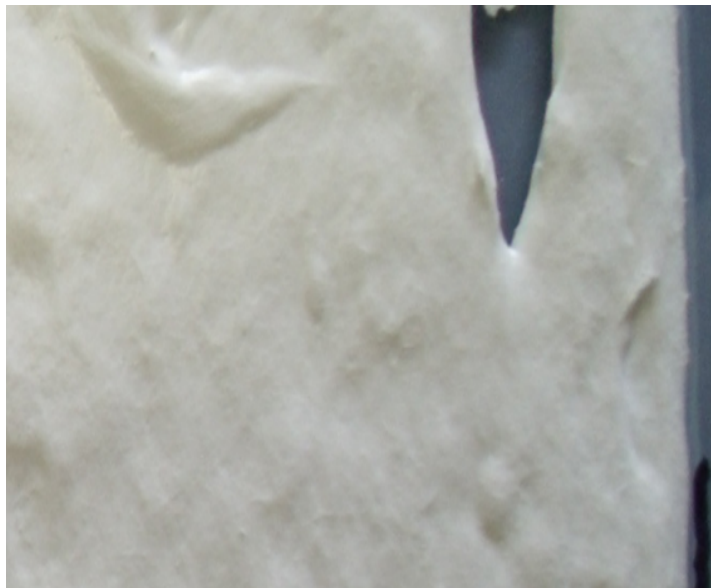
## **Produit ne collant pas au substrat**

- Le produit pulvérisé n'adhère pas au substrat — il glisse pendant le processus initial de pulvérisation/séchage.

- L'apprêt n'est peut-être pas compatible, ou le produit a été appliqué en dehors de la fenêtre de recouvrement spécifiée (de son apprêt).
- Contamination du substrat (huile, graisse, etc.)
- Si une pompe neuve est utilisée pour la première fois, les huiles d'étanchéité présentes dans la pompe n'ont pas été entièrement éliminées à l'aide d'un solvant, puis rincées à fond à l'eau.

- Le produit Fire Finish DOIT être entièrement retiré de l'élément en acier.
- Vérifier la compatibilité de l'apprêt
  - Supprimer l'amorce incompatible
  - Sabler à nouveau l'acier et appliquer un apprêt approuvé.
- Éliminer la contamination
  - Dégraisser, jet d'eau, ...
  - Réappliquer la finition ignifuge conformément aux exigences UL.

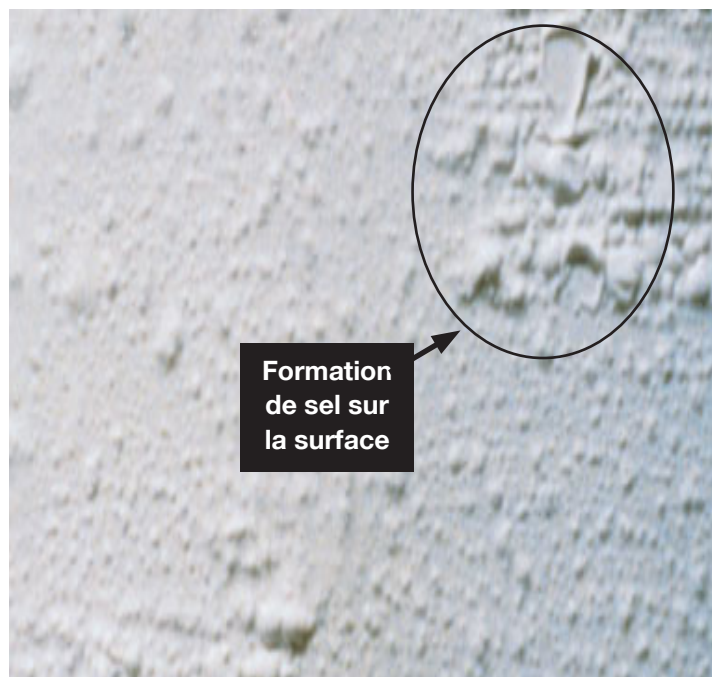
## Efflorescence

- On dirait qu'il y a une « formation de sel » à la surface du matériau.

- Exposition à l'eau ou utilisation dans des environnements extérieurs où aucune couche de finition approuvée n'a été appliquée.

- Le produit Fire Finish DOIT être entièrement retiré de l'élément en acier et réappliqué.
  - Impossible de réparer le matériau — la résistance au feu a été compromise

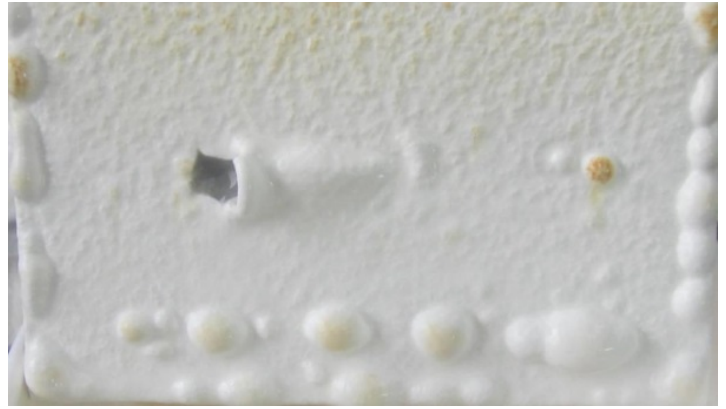
## **Cloques**

- La surface du matériau semble présenter des «cloques ».

- Exposition à l'eau stagnante / accumulée / courante
- Contamination possible de la surface

- Le produit Fire Finish DOIT être entièrement retiré de l'élément en acier et réappliqué.
  - Impossible de réparer le matériau — la résistance au feu a été compromise

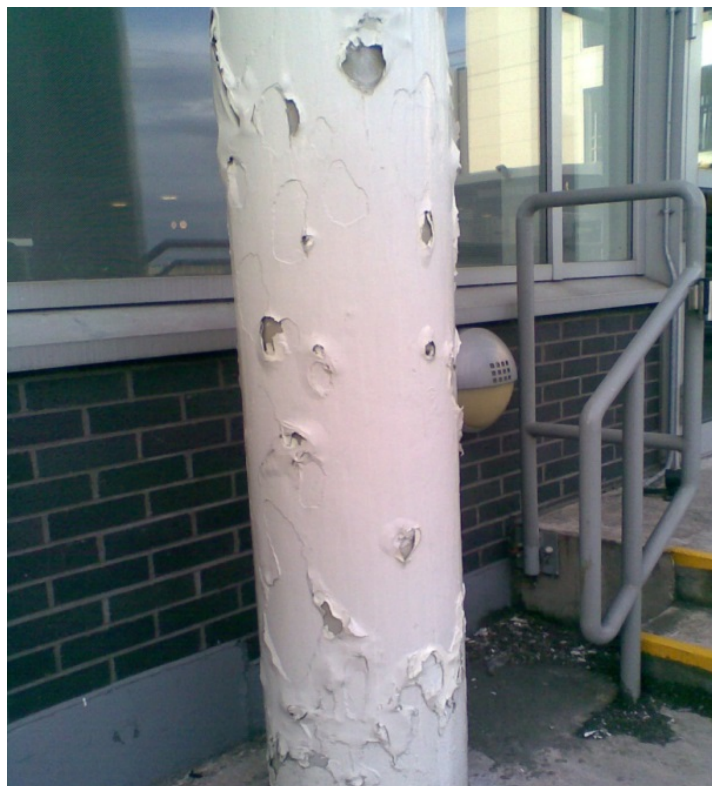
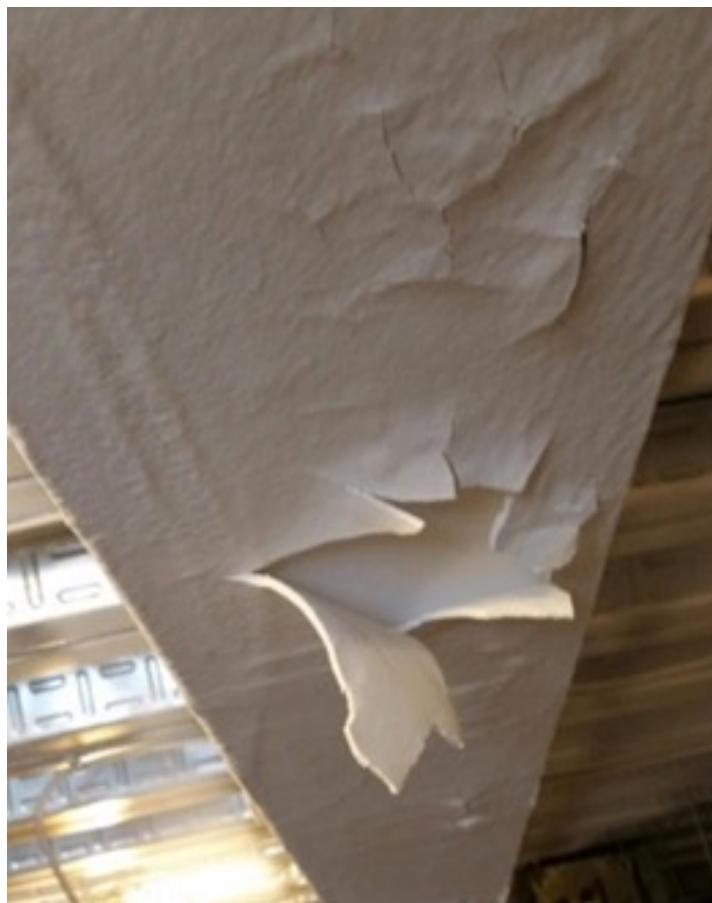
## Délamination

- Le produit se délamine de la structure en acier après séchage

- Si le produit n'a pas atteint son séchage et n'adhère pas ou si le produit a atteint son séchage et se délamine, cela signifie qu'il a été appliqué sur un apprêt incompatible.
- Contamination du substrat ou du produit
- Infiltration d'humidité au fil du temps

- Le produit Fire Finish et l'apprêt de base DOIVENT être entièrement retirés de la colonne et réappliqués.
  - Impossible de réparer le matériau — la résistance au feu a été compromise
- Réappliquer après avoir nettoyé au jet et apprêté l'acier avec un apprêt approuvé.

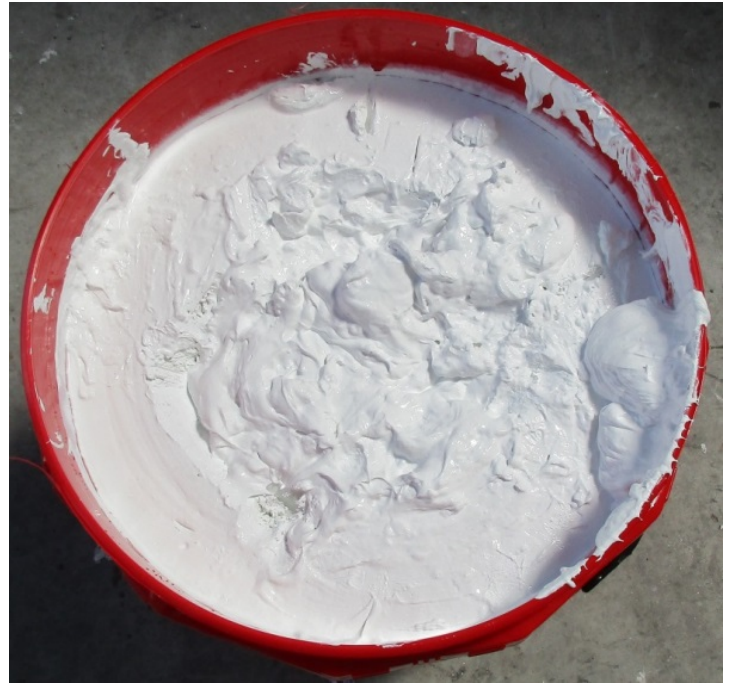
## **Dommages causés par le gel sur le revêtement humide**

- Produit coagulé qui ne peut être remué

- Le produit a été congelé puis décongelé

- Certains seaux/palettes sont équipés d'un indicateur de gel. Veuillez vérifier s'il est activé.
- **NE PAS UTILISER** : Jetez le seau entier si l'indicateur de congélation est activé ou s'il y a des signes que le seau a été congelé.
